- 公司：某电器制作公司
- 产品：插座配件
- 材料：PBT 黑色+30%玻纤
- 生产条件：螺杆温度 250℃，模具温度 60℃，150T 立式注塑机
- 主要问题：产品表面有刮伤（非缺胶）参考下方图片（刮伤类似用胶带拉过白色纸后留下的痕迹）

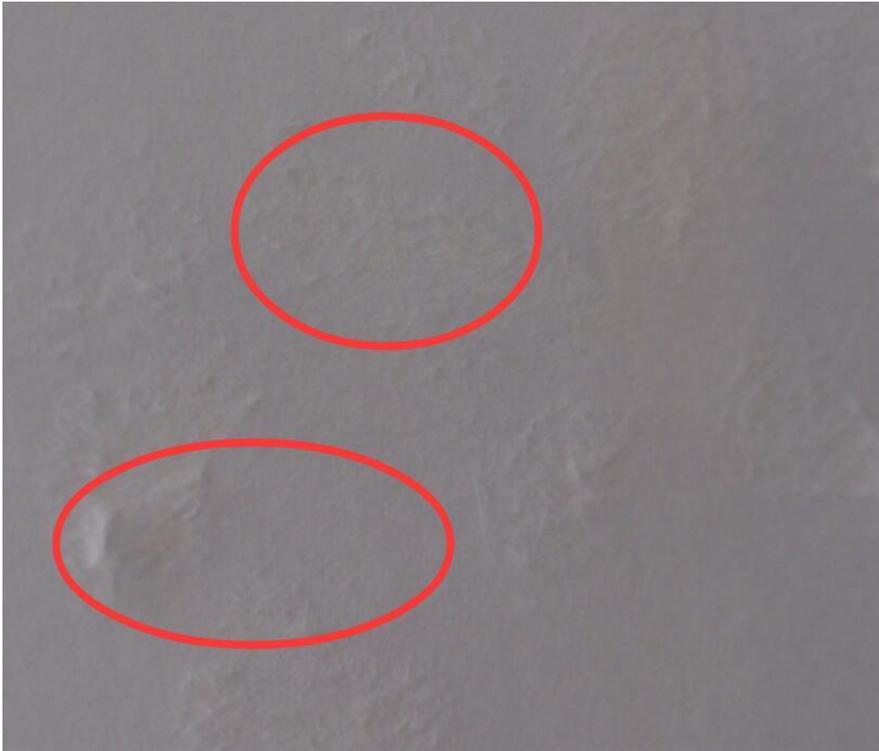
● 原因分析：塑胶产品表面出现刮伤一般是烧焦引起。烧焦有 2 种情况，一是模具中有烧焦，二是炮筒螺杆中有烧焦。通常添加玻纤的材料及防火材等高温注塑很容易产生烧焦。玻纤在加热的情况下容易产生气体如果模具排气不够，气体在模具中堆积很容易形成烧焦。高温注塑下螺杆和模具温度高塑胶料很容易被烧焦，而如果再添加玻纤更容易烧焦。

● 判断方法：清洗螺杆后如果烧焦出现的频率没有减少，那么是模具烧焦引起刮伤；如果烧焦频率降低，那么是螺杆烧焦引起刮伤。螺杆清洗剂 AG4 现场用量 1kg，清洗料打完，PBT 黑色材料已经被完全排出，因为客户螺杆的直径小，通过看打出的清洗剂性状看不出是否有烧焦，需要进行产品试做查看是否有清洗效果。试样 2 天后客户反馈刮伤情况有大的改善，螺杆清洗剂 AG4 判断使用 OK。

● 解决方案：通过排除法去排查原因。首先用大赛璐螺杆清洗剂 AG4 清洗螺杆，查看是否会出现刮伤及刮伤的频率与之前进行对比。

● 补充：如果螺杆清洗剂试样后刮伤情况没有得到改善，那么推荐再试样模具烧焦清洗剂 GAS TRICK ガストリック对模具进行清洗。
