新能源汽车电池盖成功试样案例

对象：新能源汽车电池盖

材料：PC+ABS+40%玻纤

问题：产品存在瓦斯气、污垢残留

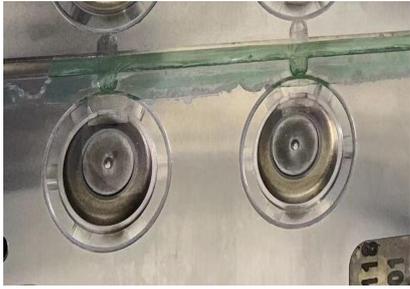
使用前

瓦斯气堆积，导致不良品出现

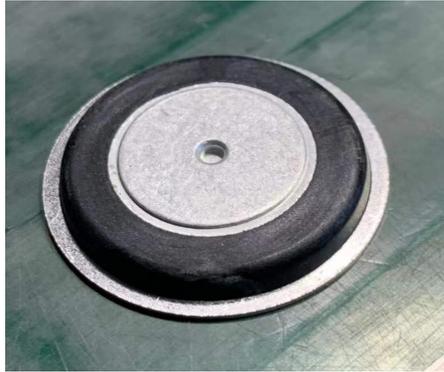
第1-4啤：不良品

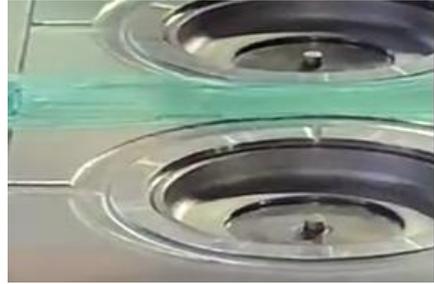
使用后

黄色污垢全部清洗干净

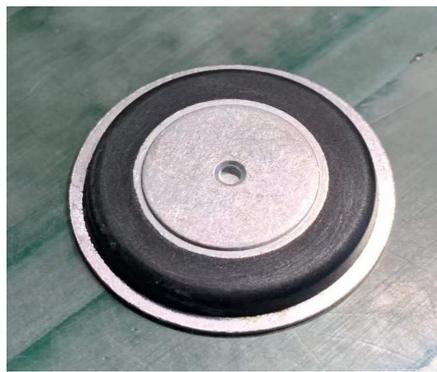
第5啤开始：良品

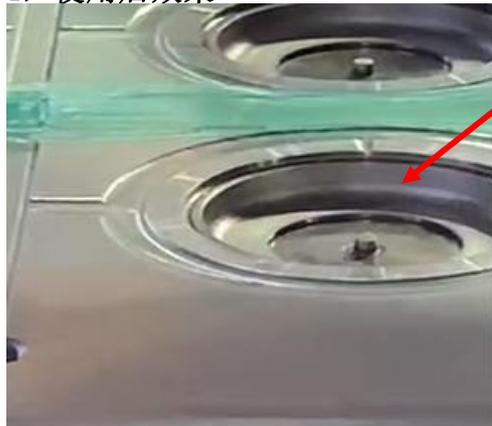
4) 使用后效果

结论：从以上清洗效果看，GAS TRICK清洗效果明显，提高生产效率，节约成本
