## 复合资材 清洗剂试用案例

行业：新能源汽车配件生产商  
 产品：汽车电池盖  
 材料：PC+ABS+40%玻纤  
 总结：GAS TRICK 【模具去污剂】成功去除模具上的严重瓦斯气+残留物污垢

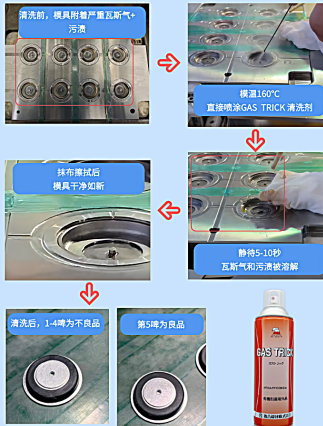
- 问题详情** 新能源汽车配件生产商在注塑成型过程中，模具积累严重瓦斯气+残留物污垢，试用多个品牌的清洗剂均无法去除。
- 面临后果** 成型过程中出现大批量不良品，昂贵的原材料被浪费；频繁上下模清洗模具增加人工、电费等制造成本；订单无法按时交付。

- 处理流程**
- 1) 模温160°C，直接使用GAS TRICK 喷涂模具污渍；
  - 2) 等待5-10秒，污渍被清洗剂充分溶解，再使用抹布擦拭污渍。
- 处理结果**
- 1) 模具附着的瓦斯气和顽固污渍被清洗干净；
  - 2) 大大提升了产品质量，并节省成本60%，企业恢复正常生产；
  - 3) 与企业达成长期合作。
